売却価格：118万円

## 基本情報

船種	ヤマハ YD-25B-OD (サイズ: 25ft)		
サイズ(船検証)	全長: 6.17m 全幅: 1.93m 全深: 0.51m		
登録年式	—	製造年式	—
航行区域	限定沿海	定員	6人
船底塗装歴	あり	次回船検	なし
清水タンク容量	—	保管状態	屋外保管
取材	あり	出品エリア	宮崎(九州)

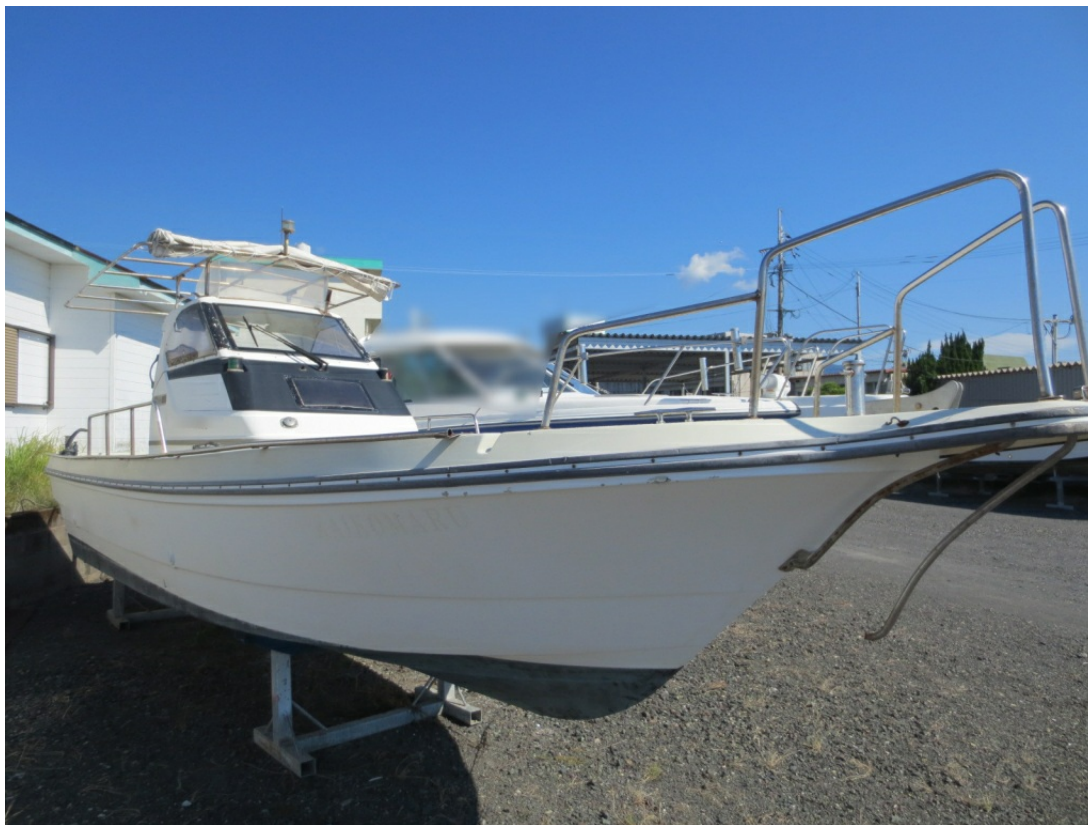
とりまわしの良い25フィートで低燃費ディーゼルエンジンです。
